BADANIMETALOGRAFICZNE ZNISZCZONYCH WAŁÓW KORBOWYCH

Hanna de Sas Stupnicka, Leszek Gardyński

*Politechnika Lubelska, Wydział Mechaniczny, Katedra Inżynierii Materiałowej
ul. Nadbystrzycka 36, 20 – 618 LUBLIN*

Streszczenie. W pracy przedstawiono wyniki badań zniszczonych wałów korbowych pochodzących z 3 różnych silników samochodów osobowych i ciężarowych. Zakres prezentowanych badań obejmował oględziny zewnętrzne i badania mikrostrukturalne

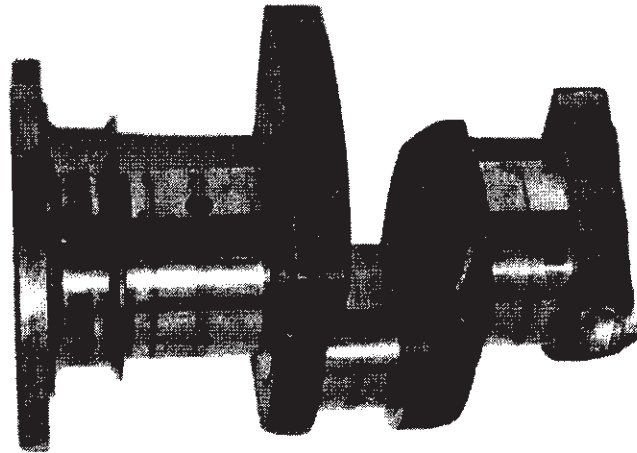
Rys. 1 i 2 przedstawiają uszkodzony wał korbowy pochodzący z silnika S-21. Pęknięcie nastąpiło przez ramię wykorbienia wału. Przełom ma charakter zmęczeniowy, ognisko pęknięcia widoczne jest w miejscu przejścia powierzchni czopa wału w ramię wykorbienia. Obserwuje się zużycie czopów ścierne i przez utlenianie. Na czopach wału wyraźnie widoczne są rysy obwodowe. Nastąpiła utrata geometrii osi i płaszczyzn głównych wału. W miejscach rowków olejowych widoczne zużycie przez utlenianie

Rys. 1. Widok ogólny pękniętego wału korbowego silnika S-21

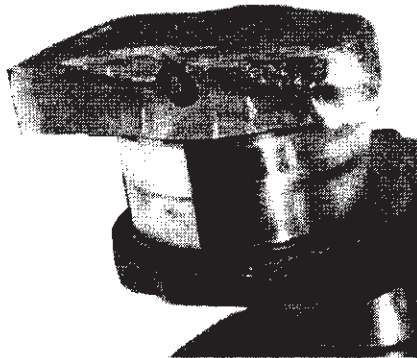
Rys. 2. Fragment pękniętego wału korbowego silnika S-21

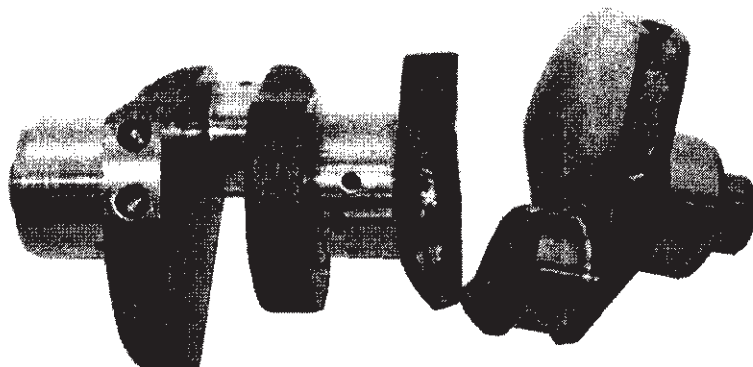
Widoczne są ślady zużycia ściernego na czopach, brak geometrii wału. Uszkodzenie ma charakter zmęczeniowy, ognisko złomu zmęczeniowego znajduje się w pobliżu otworu olejowego na powierzchni ramienia wału, również przy przejściu w powierzchnię czopa.

Rys. 4. Widok ogólny uszkodzonego wału korbowego silnika 2C90

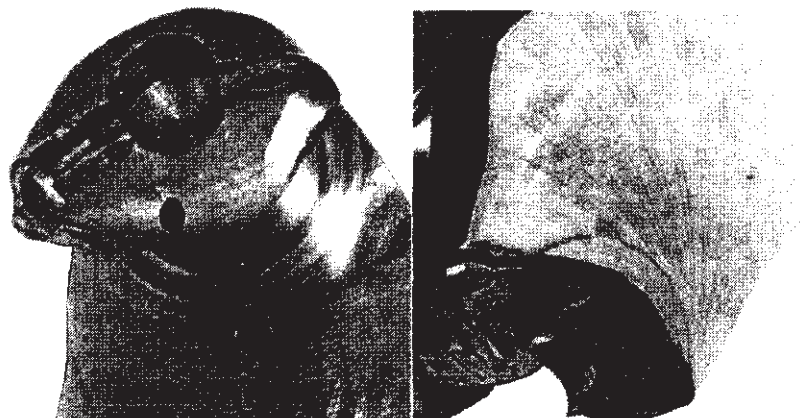
Rys. 5. Obraz przełomu zmęczeniowego silnika 2C90.

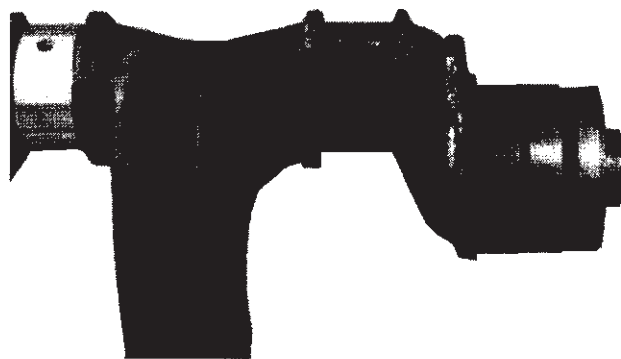
Obraz uszkodzeń wału korbowego silnika 126A1 przedstawiono na rys. 6 – 8. Na rys. 6 widoczny jest wał z zatartym czopem korbowym, zaobserwować też można zużycie adhezyjne, głębokie ślady odkształcenia oraz zablokowany otwór olejowy. Rys. 7 i 8 przedstawiają wał pęknięty w poprzek czopa korbowego i przełom zmęczeniowy widoczny na obu częściach pękniętego wału. Linia pęknięcia przebiega po spirali i przechodzi przez otwór olejowy. Na znacznej części swej długości pęknięcie przebiega przez płaszczyznę końca czopa.

Rys. 6. Widok wału korbowego silnika 126A1 z zatartym czopem korbowym

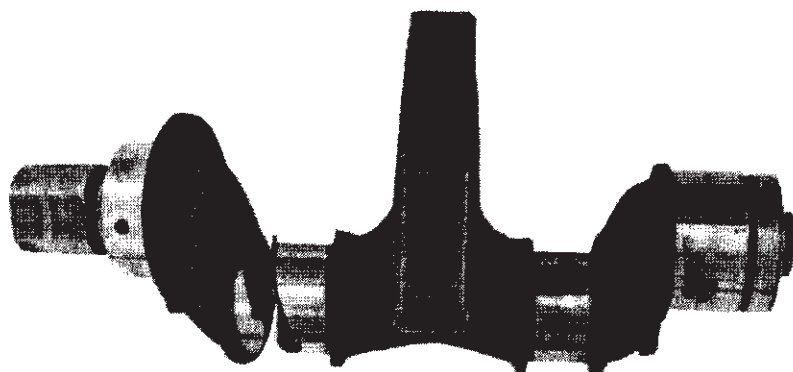
Rys. 7. Widok ogólny pękniętego wału korbowego silnika 126A1

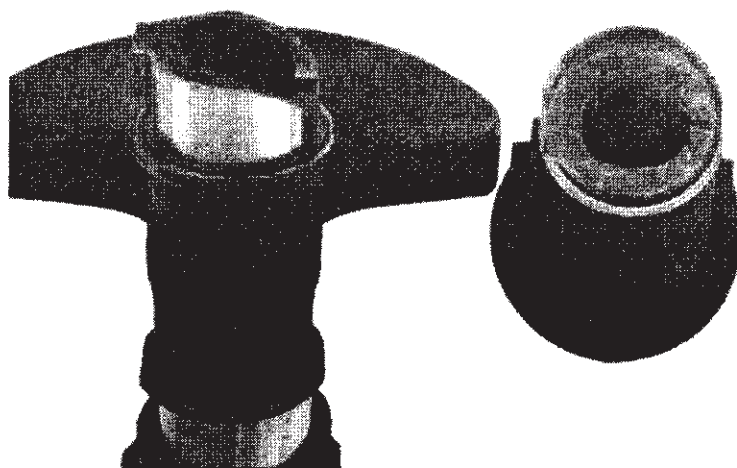
Rys. 8. Przełom zmęczeniowy pękniętego wału korbowego silnika 126A1.

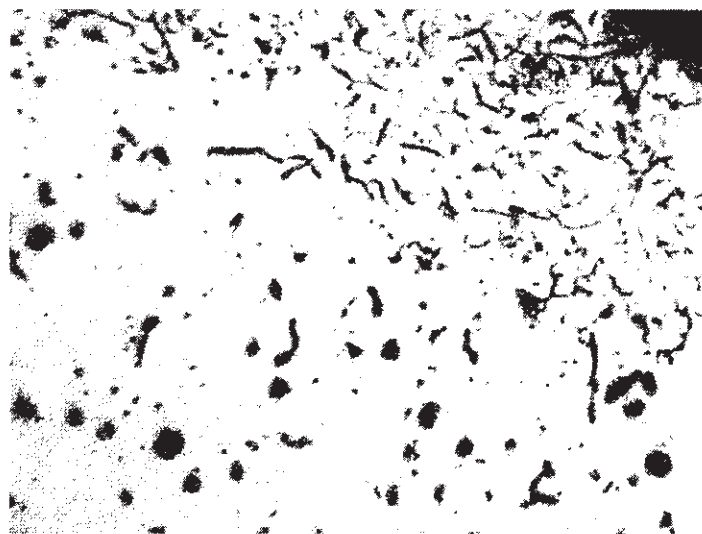
Obrazy mikrostruktur pochodzące z obszaru pęknięcia wału korbowego silnika 126A1 wykonanego z żeliwa sferoidalnego pokazane są na rys. 9 i 10. Przy krawędzi przełomu widoczne są wydzielania grafitu płatkowego (rys. 9) a niejednorodna wielkość wydzieleni grafitu kulkowego oraz niepełna jego sferoidyzacja widoczne są na rys.10. Żeliwo z grafitem płatkowym posiada niższą plastyczność i wytrzymałość na rozciąganie co powoduje mniejszą wytrzymałość zmęczeniową, te błędy odlewnicze mogły być przyczyną uszkodzenia wału.

Rys. 9. Mikrostruktura wału korbowego silnika 126A1 w pobliżu pęknięcia. Widoczne wydzielania grafitu płatkowego. Zgląd nie trawiony, pow. 100x
