## BADANIA METALOGRAFICZNE KORBOWODÓW SILNIKÓW SPALINOWYCH

**Streszczenie.** W pracy przedstawiono wyniki badań zniszczonych korbowodów kilku typów silników samochodów osobowych i ciężarowych. Zakres prezentowanych badań obejmował badania metalograficzne makroskopowe.

## METALLOGRAPHIC EXAMINATIONS OF COMBUSTION ENGINES CONNECTING – RODS

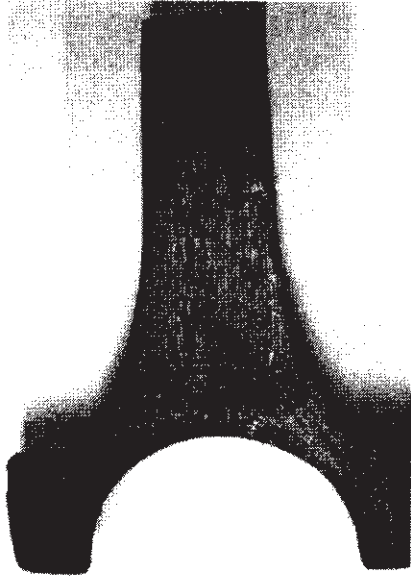
Rys. 1. Prawidłowy przebieg włókien w przekroju korbowału. Trawiono odczynnikiem Jacewicza.

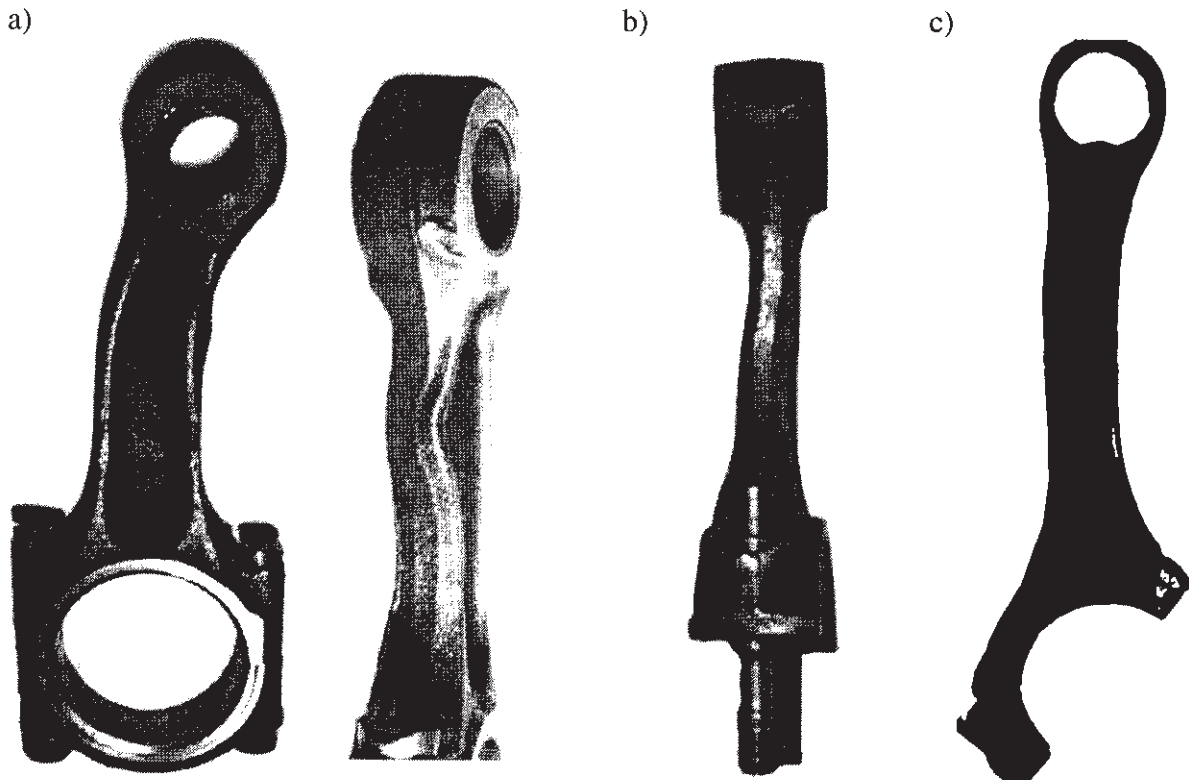
Często spotykanym uszkodzeniem korbowodów jest wyboczenie na skutek dostania się do cylindra cieczy, elementów stałych lub silnego zatarcia. Przykłady takich wyboczonych korbowodów przedstawiono na rys. 2.

Rys. 2. Różne postaci wyboczenia korbowodów.

Korbowody te pochodzą z różnych silników ZS, użytkowanych na terenie naszego kraju. Uległy uszkodzeniu na skutek zassania przez silnik wody przez układ dolotowy przy szybkim przejeździe przez głęboką kałużę (rys. 2a i c). Ciekawa była przyczyna uszkodzenia korbowału w przypadku rys. 2b, otóż w silniku który przewożono z zagranicy i przechowywano

w pozycji leżącej olej dostał się nad tłoki. Silnik następnie został zamontowany w pojeździe i uległ omawianemu uszkodzeniu przy próbie uruchomienia. Inny przykład uszkodzenia korbowodu przy próbie „sprężenia” przez tłok tym razem uszkodzonego zaworu, który wpadł do cylindra przedstawiono na rys. 3. Korbowód uległ tu rozłupaniu wzdłuż osi przechodzącego przez cały trzon otworu olejowego do smarowania sworznia tłokowego. Opisywanej awarii korbowodu towarzyszyła całkowite zniszczenie silnika na wysokości uszkodzonego cylindra.

2. Istotnym wydaje się miejsce umieszczenia w samochodzie wlotu powietrza do silnika ze względu na to, że częstą przyczyną poważnych uszkodzeń mechanicznych silnika jest zassa nie przez niego wody.
3. Korbowody z drążonym trzonem przy wystąpieniu nadmiernych obciążeń ściskających mają tendencje do wzdluznych pekniec, natomiast pelne ulegaja wyboczeniu.
4. Częstą przyczyną zniszczenia korbowodu są nieprawidłowości w procesie montażu stopy, korbowodu i panewek korbowodowych, nieodpowiednie dokręcenie śrub oraz praca silnika w warunkach niedostatecznego smarowania i chłodzenia.

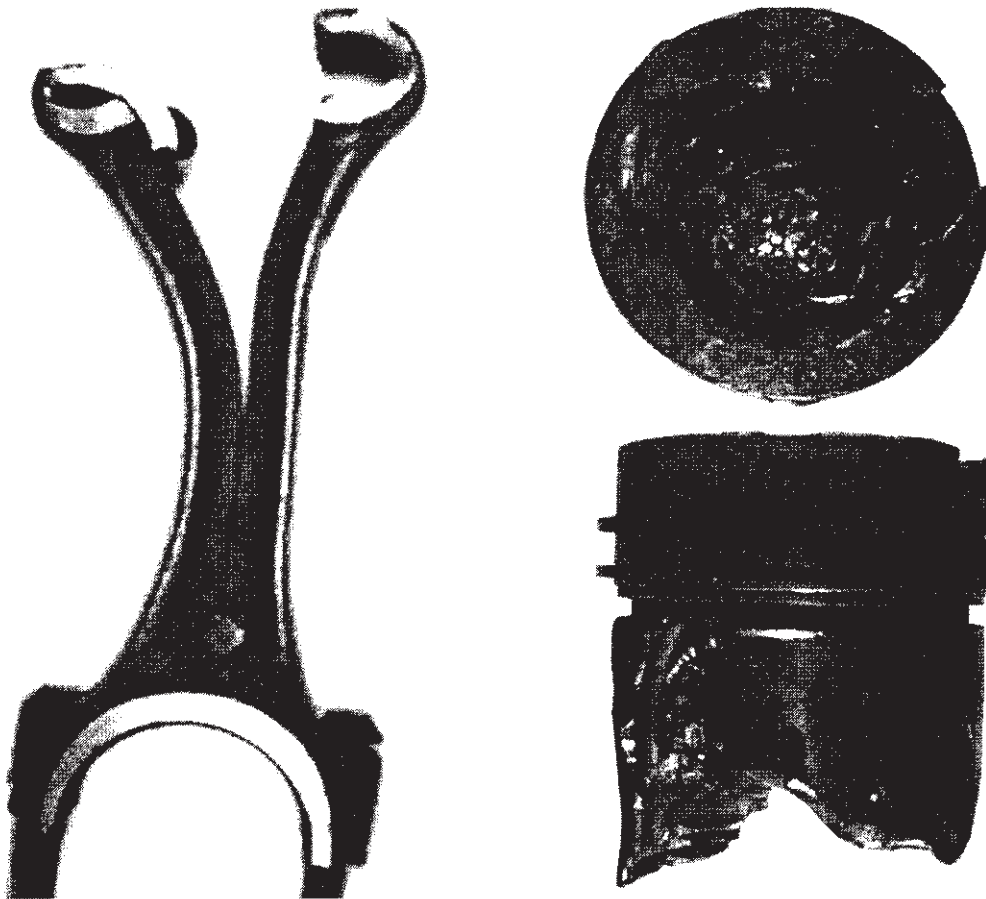
Rys. 3. Uszkodzone na skutek wpadnięcia zaworu do cylindra korbowód i tłok silnika 6CT107.

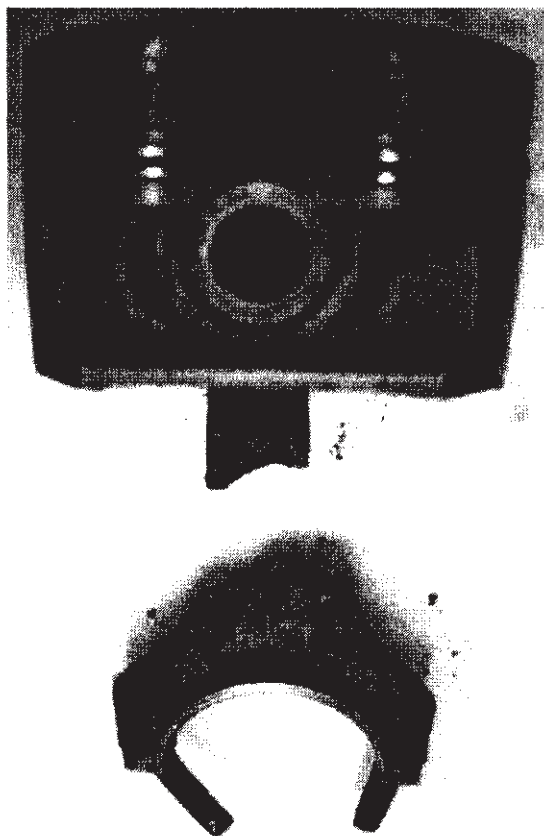
Kolejne opisywane przypadki, dotyczą silników o ZI uszkodzonych w okresie gwarancyjnym. W pierwszym przypadku (rys. 4), trudno jest określić bezpośrednią przyczynę awarii, widoczne jest silne zatarcie korony tłoka w płaszczyźnie osi sworznia tłokowego oraz unieruchomione są pierścienie uszczelniające, ale brak pokrywy stopy korbowodu i powyginane śruby mogą świadczyć o poluzowaniu się śrub mocujących stopę. Widoczna na przełomie korbowodu jaśniejsza strefa po lewej stronie sprawia mylne wrażenie strefy zmęczeniowej, w rzeczywistości jest pokryta aluminium z uszkodzonego płaszcza tłoka.

*Rys. 4. Widok tłoka silnika samochodu o ZI z uszkodzonym korbowodem. Obok powiększenie przelomu korbowodu.*
